Schlepper Post

Auf die harte Tour

Normag- Restaurierung mit Hindernissen

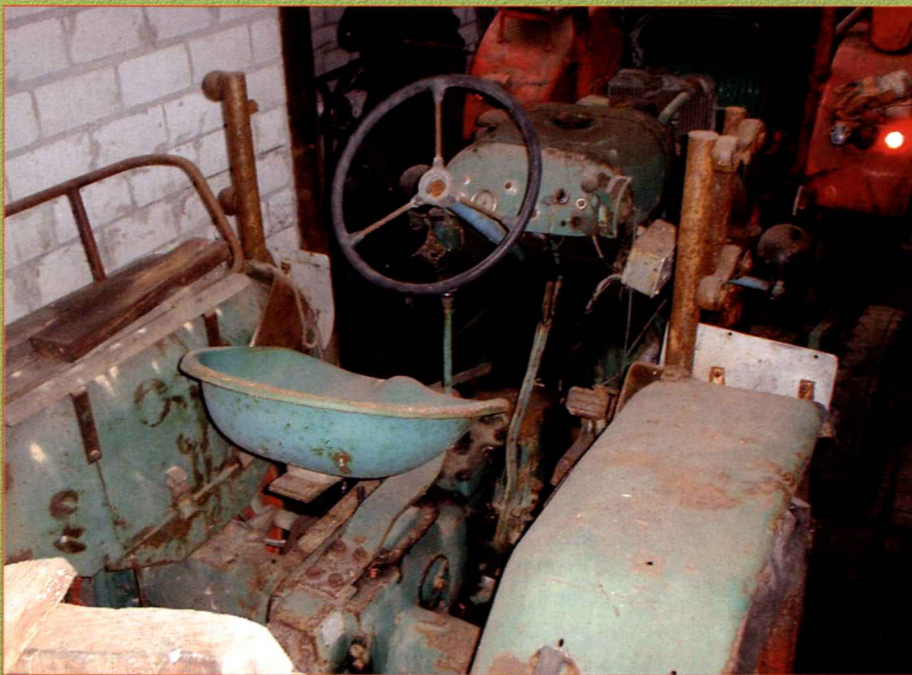
Zeit fürs Grobe: Der Faktor 1 wurde zunächst gereinigt. Dann untersuchte der neue Besitzer die Substanz.

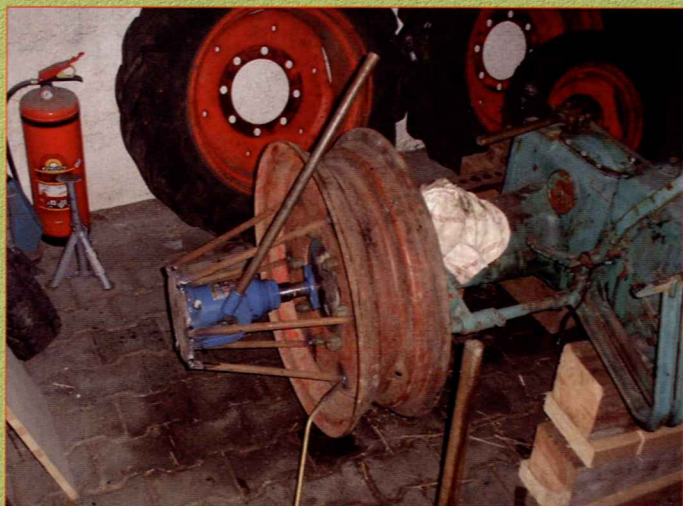
Erst die „harte Tour“ führte zum Erfolg: Ich opferte eine alte, passende Felge und schweißte auf der Außenseite 16er Rundmaterialstäbe an. Die Enden der Stäbe wurden wiederum mit einer Ronde verschweißt. Diese Spezialfelge montierte ich und setzte das Ganze mit einem 20-Tonnen-Wagenheber unter Spannung. Nach einigen gezielten Hammerschlägen auf die Ronde sprang letztendlich die Felge samt Bremsstrommel vom Konus ab – und auch die zweite Bremsstrommel ließ sich auf diese Art überlisten.

▲ Die harte Tour: Das Abziehen der Bremstrommeln unter Spannung.

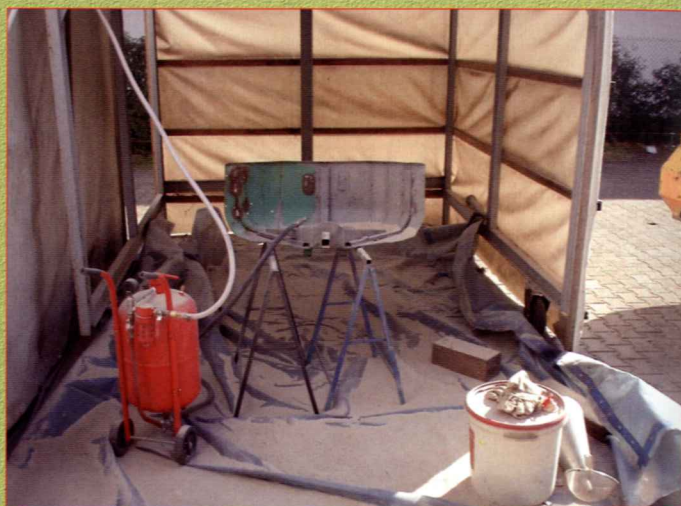
Ein Blick auf Wasserpumpe und Kühlsystem genügte, um zu erkennen, dass hier akuter Handlungsbedarf bestand: Die Wasserpumpe brachte ich auf den neuesten Stand der Technik, das gesamte Kühlsystem wurde bei der Gelegenheit gründlich gesäubert. Die Flügelwellen-Lagerung hatte sich teilweise in Wohlgefallen aufgelöst; statt einer Stopfbuchse kam nun ein zeitgemäßer Wellendichtring zum Einsatz. Manchen Wintertag verbrachte ich damit, Blechteile instandzusetzen und einen neuen Auspuff anzufertigen. Alle demontierbaren Teile wurden sandgestrahlt und neu lackiert. Hier galt es, zahlreiche Löcher zuzuschweißen. An vielen Teilen musste auch aufgeschweißt werden. Merke: Je mehr man sandstrahlt, desto größer werden die Löcher...

▲ Ein Hauch von Sahara: Das Sandstrahlen der Blechteile erledigte Hartwig Heil selbst.

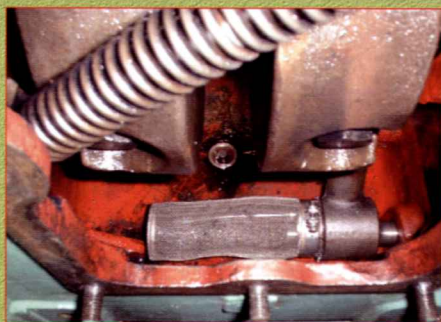
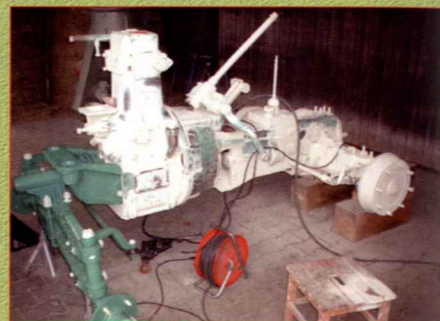
Alle Teile wurden grundiert und lackiert, danach angebaut und nochmals lackiert. Nur hatte ich vorab den Fehler gemacht, mich bei der Lackauswahl in einem „Fachgeschäft“ beraten zu lassen. Mir wurde ein Lack empfohlen, der sich nicht mit der Grundierung verträgt – was zur Folge hatte, dass an den lackierten und montierten Teilen der fertige Lack angelöst wurde. Auf meine Reklamation hin kam der Verkäufer zu allem Überfluss noch auf die glorreiche Idee, den Traktor sandzustrahlen, um den falschen Lack wieder zu entfernen. Allein den Gedanken daran empfinde ich als Provokation. Nun schaltete ich den Lackhersteller ein, der mir die falsche Lackauswahl bestätigte. Den Verkäufer hätte ich am liebsten in der Luft zerrissen, zumal er mit dem von ihm verschuldeten Problem mehr als gleichgültig umging. Rechtsstreite in Deutschland dauern mir zu lange – deshalb blieb mir nichts anderes übrig, als die ganze Beschereung von Hand oder mit Hilfsmitteln wie Bohrmaschine und kleinen Handschleifern wieder zu beseitigen. Als die Lackierung nach diesem Fiasko endlich fertiggestellt war, ging ich daran, den Schlepper zu verkabeln und die elektrischen Verbraucher anzuschließen. Die Restaurierungszeit betrug exakt ein Jahr, und in dieser Zeit wurde fast täglich am Normag gearbeitet. Nach genau 50 Jahren erstrahlt der Traktor nun wieder in neuem Glanz – und ich bin mehr als zufrieden.“

▲ Falsch beraten: Lack und Grundierung vertrugen sich nicht – also musste die Anstrich-Prozedur wiederholt werden.

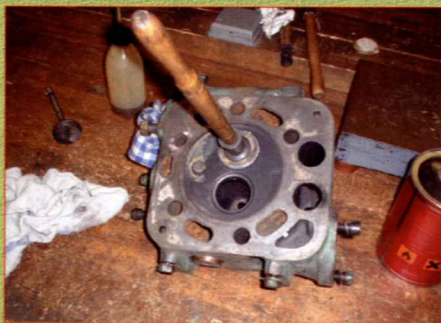
Die Kontrolle von Kolben, Zylinderlauffläche und gesamtem Kurbeltrieb ergab ein einwandfreies Bild; hier brauchte nichts erneuert zu werden. Beim Zylinderkopf hingegen erschien eine Überarbeitung unumgänglich. Sämtliche Dichtungen mit Ausnahme der Zylinderkopfdichtung mussten mangels Bezugsquellen selbst angefertigt werden. Die Zylinderkopfdichtung wurde vermessen und anhand einer technischen Zeichnung von einer Spezialfirma nachgefertigt.

◀ Der Schleifer kommt: Die Ventile wurden aufgearbeitet.
