Schlepper Post

Auf die harte Tour

Normag- Restaurierung mit Hindernissen

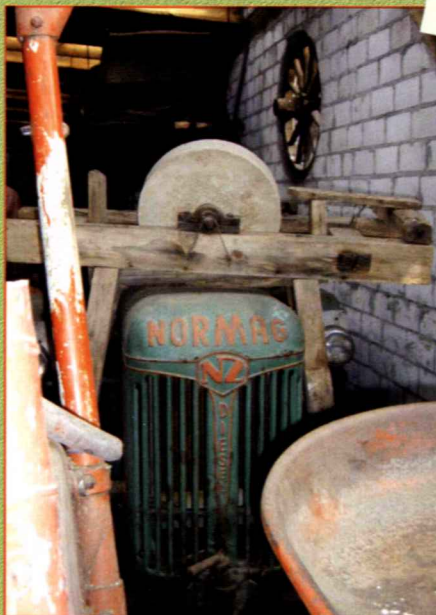
Versteckspiel: In einer Scheunenecke entdeckte Hartwig Heil seinen Wunsch-Normag.

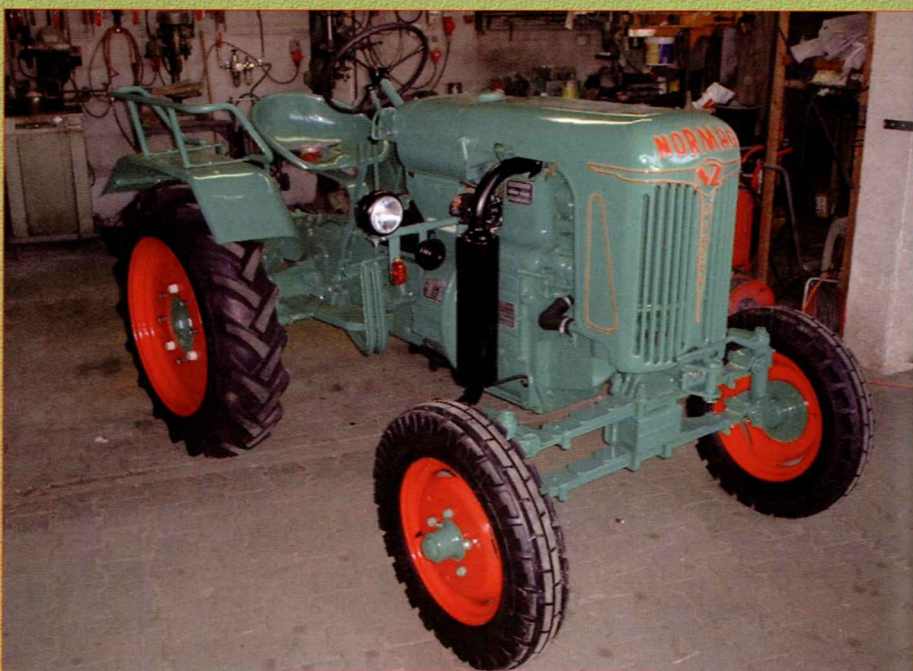
Lack dran: Der Traktor kurz vor dem finalen Zusammenbau. ▼

Alle Teile wurden grundiert und lackiert, danach angebaut und nochmals lackiert. Nur hatte ich vorab den Fehler gemacht, mich bei der Lackauswahl in einem „Fachgeschäft“ beraten zu lassen. Mir wurde ein Lack empfohlen, der sich nicht mit der Grundierung verträgt – was zur Folge hatte, dass an den lackierten und montierten Teilen der fertige Lack angelöst wurde. Auf meine Reklamation hin kam der Verkäufer zu allem Überfluss noch auf die glorreiche Idee, den Traktor sandzustrahlen, um den falschen Lack wieder zu entfernen. Allein den Gedanken daran empfinde ich als Provokation. Nun schaltete ich den Lackhersteller ein, der mir die falsche Lackauswahl bestätigte. Den Verkäufer hätte ich am liebsten in der Luft zerrissen, zumal er mit dem von ihm verschuldeten Problem mehr als gleichgültig umging. Rechtsstreite in Deutschland dauern mir zu lange – deshalb blieb mir nichts anderes übrig, als die ganze Beschereung von Hand oder mit Hilfsmitteln wie Bohrmaschine und kleinen Handschleifern wieder zu beseitigen. Als die Lackierung nach diesem Fiasko endlich fertiggestellt war, ging ich daran, den Schlepper zu verkabeln und die elektrischen Verbraucher anzuschließen. Die Restaurierungszeit betrug exakt ein Jahr, und in dieser Zeit wurde fast täglich am Normag gearbeitet. Nach genau 50 Jahren erstrahlt der Traktor nun wieder in neuem Glanz – und ich bin mehr als zufrieden.“
